# 检测报告

凯乐检字(2019)第04378W号

项目名称: 废气检测  
Project Name

委托单位: 四川三联家禽有限责任公司  
Applicant

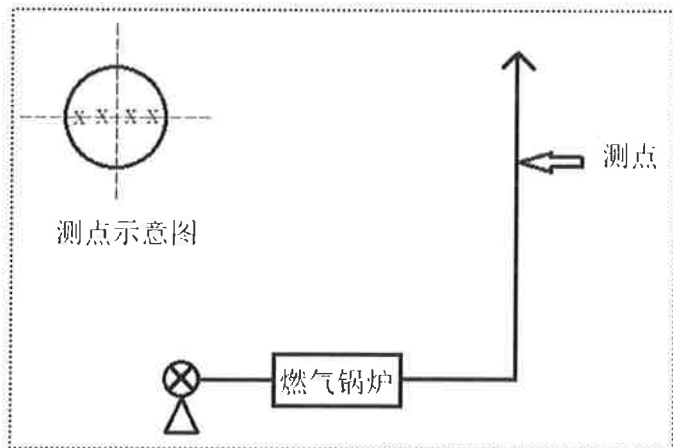
**测点示意图或现场图片：**

污染源名称	断面位置	断面性质	断面形状	断面面积 (m <sup>2</sup> )	基准氧含量 (%)	检测项目
燃气锅炉	锅炉后垂直管段 距地 6m	出口	圆形	0.2827	3.5	氮氧化物、氧含量、标干排气流量
